A importância da norma ABNT NBR 5410 nas instalações elétricas

The importance of the ABNT NBR 5410 standard in electrical installations

Alessandra Meiko Isami ¹
Edivaldo Bis ²

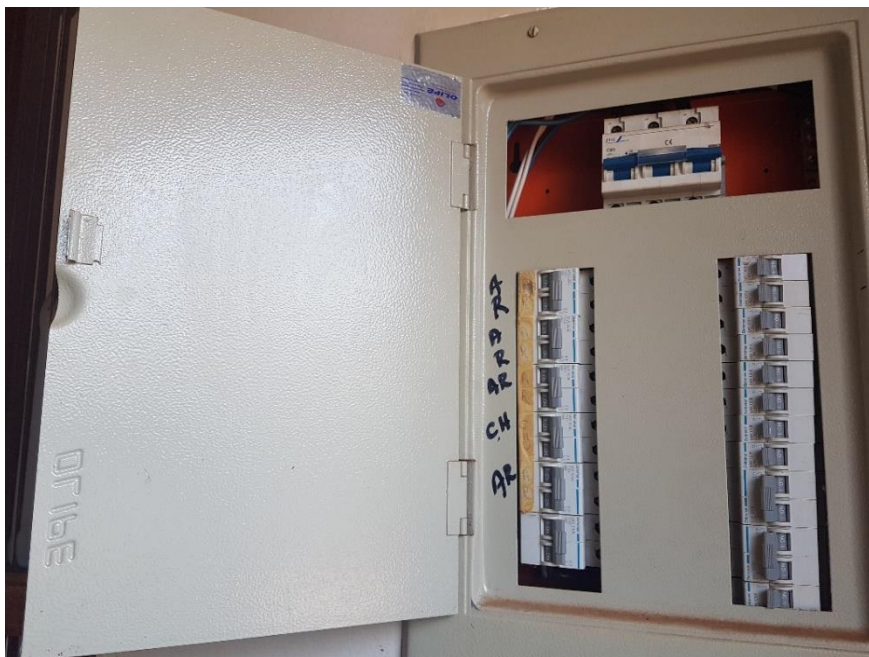
Problemas da instalação elétrica - O quadro de distribuição dessa residência (**Erro! Fonte de referência não encontrada.**) não apresenta as identificações dos circuitos como pede o item 6.1.5.4 da NBR 5410 e em relação aos outros dispositivos de proteção não apresenta DR para as áreas úmidas e DPS para proteger os equipamentos elétricos contra sobretensões causados por descargas atmosféricas, pois existem relatos de raios na região.

Figura 3 - Quadro de distribuição. Fonte: autores.

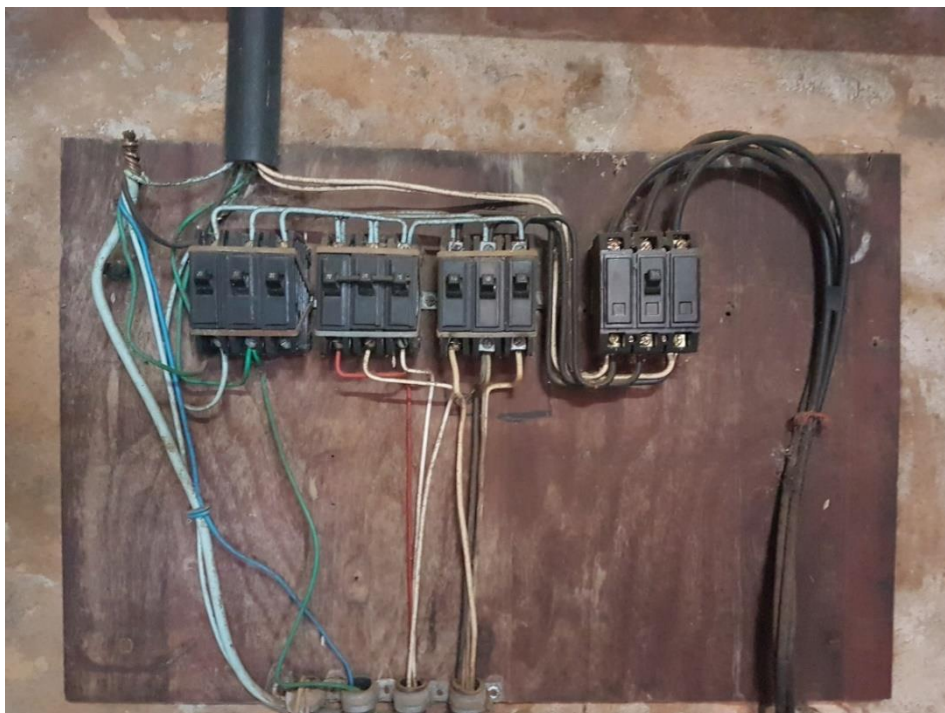
O quadro geral (Figura 4) é antigo e os disjuntores podem estar superdimensionados para a sua instalação, pois mesmo com o aumento da carga, nenhum dos disjuntores nunca desarmaram. Não existe diagrama da instalação, então não é possível saber os circuitos que estão sendo alimentados pelos disjuntores. Alguns dos condutores de alimentação que saem dos disjuntores não estão de acordo com as cores padronizados pela NBR 5410, verifica-se também o uso de três disjuntores monofásicos com a funcionalidade de um disjuntor trifásico localizado no quadro geral, possível de se identificar por possuir uma haste prendendo os três interruptores, o que pode dificultar o desarme dos disjuntores por resistência mecânica, entretanto este mesmo conjunto de disjuntores alimentam uma bomba, nota-se também, conforme item 6.5.1.6.1, a falta de dispositivo de segurança para a bomba em caso de falta de fase, podendo causar danos materiais caso tenha a queda de uma das fases.

Figura 4 - Quadro geral. Fonte: autores.

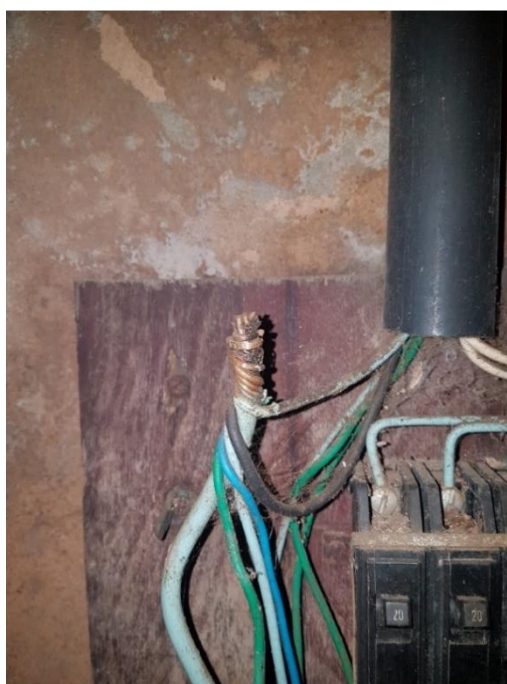
O barramento de neutro (Figura 5) do quadro geral, além dos cabos não estarem isolados, não existe proteção em caso de contato acidental. Outro problema encontrado nesta mesma situação é a existência de outras cores de cabos como preto e o branco, fugindo do padrão de cores estipulado pela norma.

Figura 5 - Barramento de neutro. Fonte: autores.

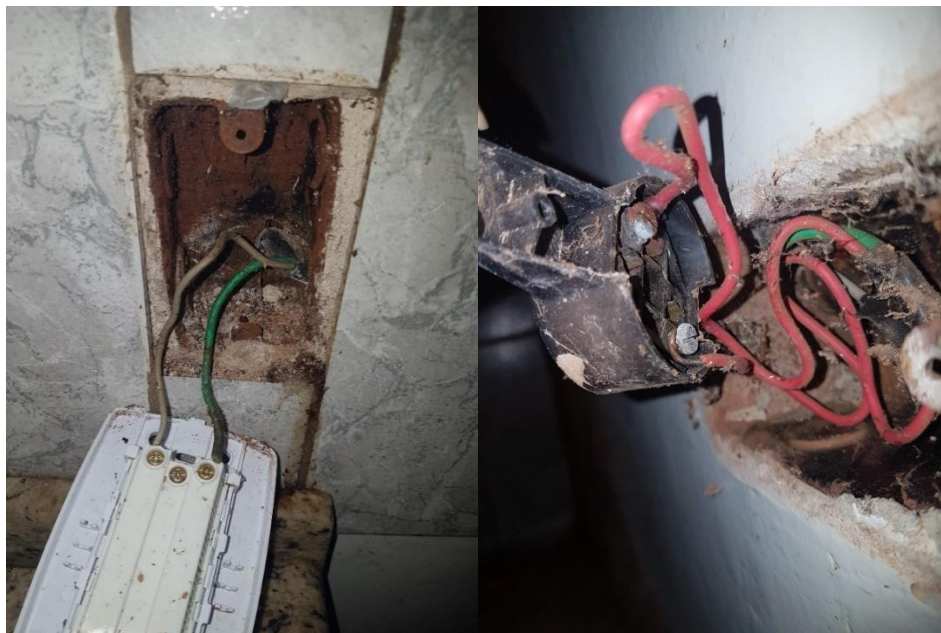
Nas tomadas antigas (Figura 6) foram encontrados condutores de $1,5 \text{ mm}^2$, mostrando que existem circuitos que precisam ser atualizados, já que na tabela 47 do item 6.2.6.1.1 da NBR 5410, é exigida seção mínima de $2,5 \text{ mm}^2$ para tomadas.

Figura 6 - Tomadas com bitola de 1,5 mm². Fonte: autores.

Nas imagens apresentadas da residência, notou-se a necessidade de fazer a troca dos cabos antigos pelo tempo de uso, cores da isolação utilizadas fora da norma e bitola insuficiente para a carga atual, também será necessário fazer a troca dos dispositivos de proteção antigos, acrescentar dispositivos de proteção para áreas molhadas, falta de fase e surtos de tensão de acordo com os problemas apontados, demonstrando a falta de manutenção e atualização da instalação, o que pode ocasionar sérios riscos como o princípio de incêndio.

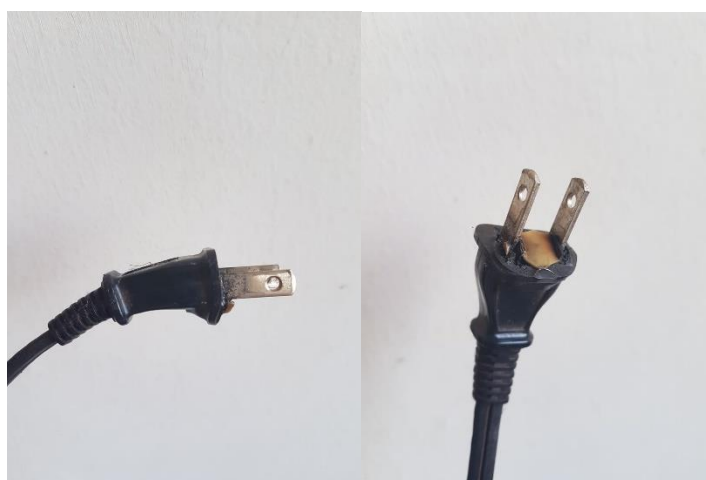
Esse plug (Figura 7) foi conectado em uma das tomadas acima e mostra sinais de aquecimento, comprovando a não eficiência da instalação. Para que o plug tenha ficado nesse estado, o equipamento ao qual ele pertence, apresenta uma carga maior do que a instalação permite, mas mesmo que os condutores não estejam obedecendo a norma, o disjuntor responsável por este circuito deveria ter desarmado, por se tratar de uma proteção termomagnética.

Figura 7 - Plug de tomada derretido. Fonte: autores.

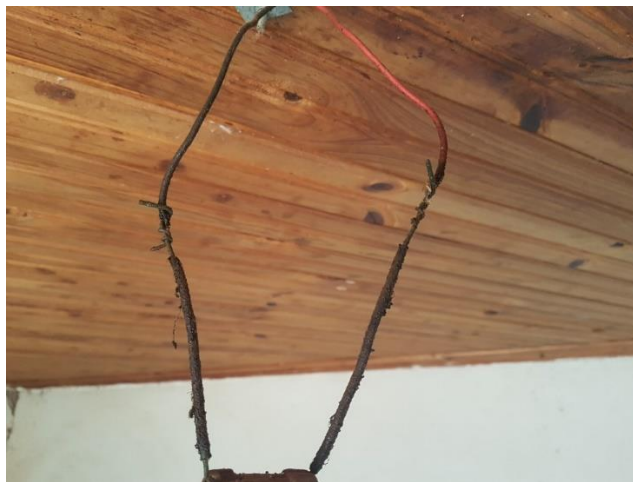
Entre os circuitos antigos, existem emendas com falta de isolamento e exposto, podendo causar acidentes com choques elétricos em caso de contato acidental, não obedecendo ao item 6.2.8.1.

Figura 8 - Emenda sem isolamento. Fonte: autores.
