A importância da norma ABNT NBR 5410 nas instalações elétricas

The importance of the ABNT NBR 5410 standard in electrical installations

Alessandra Meiko Isami ¹
Edivaldo Bis ²

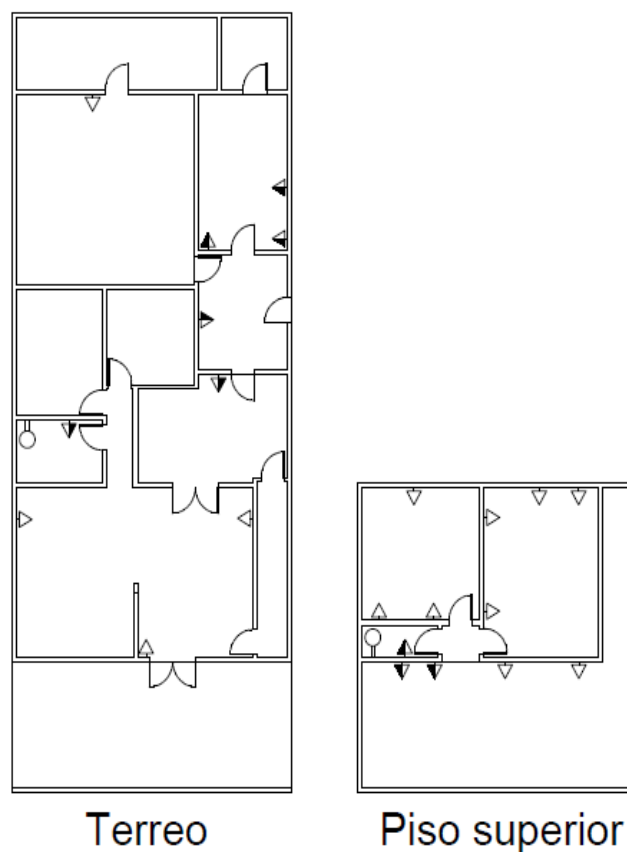
Carga instalada em 2005 - Esse levantamento (Figura 1) mostra que não existiam muitos equipamentos em uma residência além do básico, como fogão, geladeira, máquina de lavar, chuveiro e luz. O ar condicionado, que já existia nesta época, não era acessível para muitos, além do seu consumo energético ser alto.

Figura 1 - Pontos de força no ano de 2005. Fonte: autores.

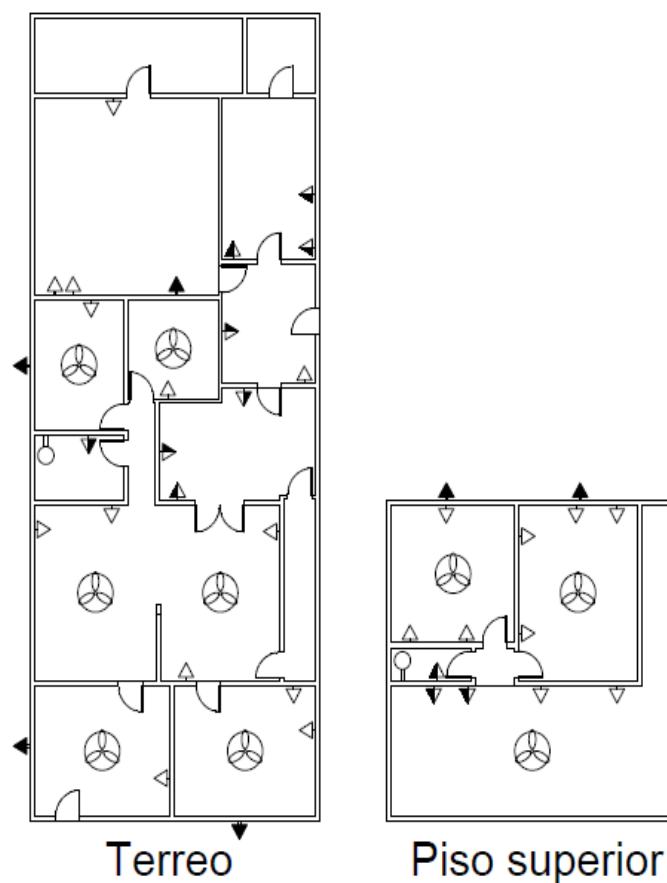
Carga instalada em 2020 - Percebe-se por esse levantamento (Figura 2) que houve um grande crescimento da carga instalada, principalmente por causa do aumento de equipamentos elétricos que foram instalados, como ar condicionado e freezer. Há também outros equipamentos que foram substituídos ao longo do tempo por outros mais potentes.

Figura 2 - Pontos de força no ano de 2020. Fonte: autores.
